Hål i packskynke!

Säkerhet på operation

Södra Älvsborgs Sjukhus Borås

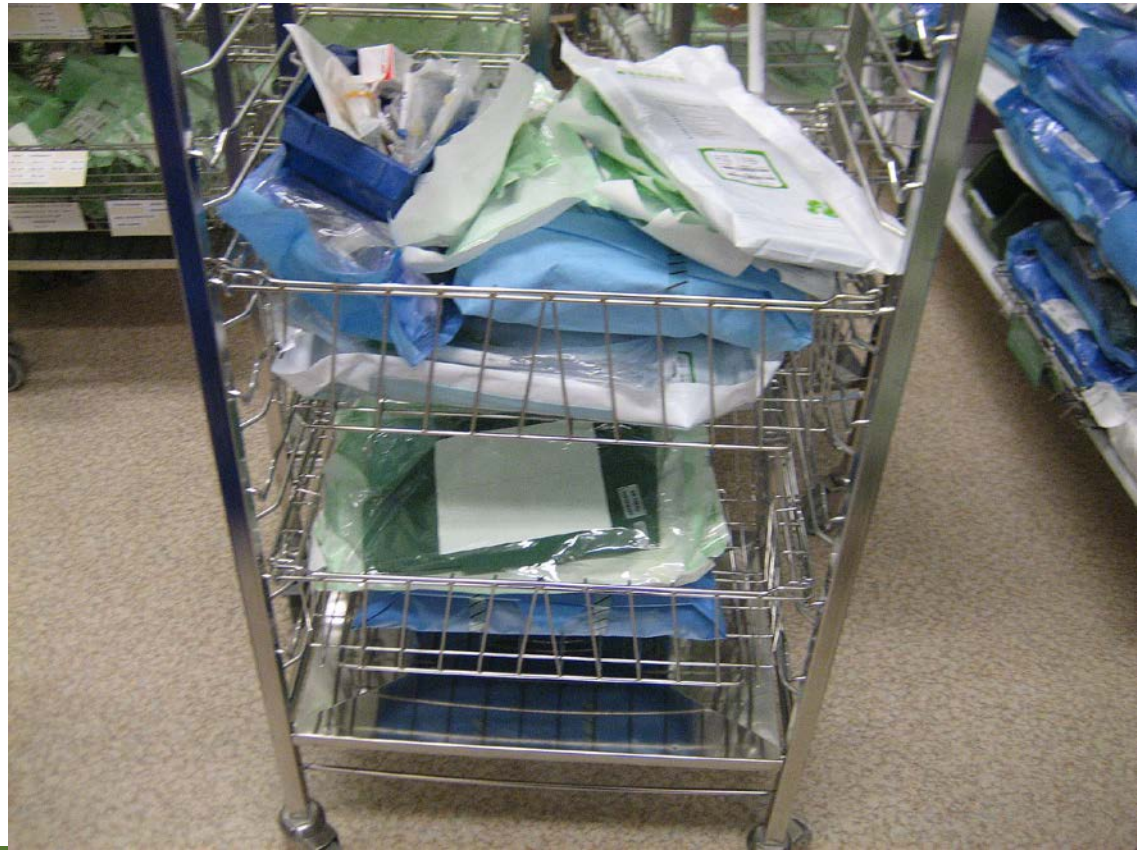
Hanterings hål!

- Hanteras ovarsamt – packat fel, dragit över underlag, rispat med hand
- Instrument som utav hantering/vändning av galler perforerat inifrån ut
- Dålig lagerhållning

Åtgärder för att förhindra förklarliga hål

- Byte av förpackningsmaterial > starkare papper
- Fuktpapper i autoklavkorgarna kvarstår
- Införande av containersystem för vissa utsatta instrumentarium
- Sett över förrådshyllor på C-op
- Ser över vårt transportsystem för att inte behöva flytta om (pågår)

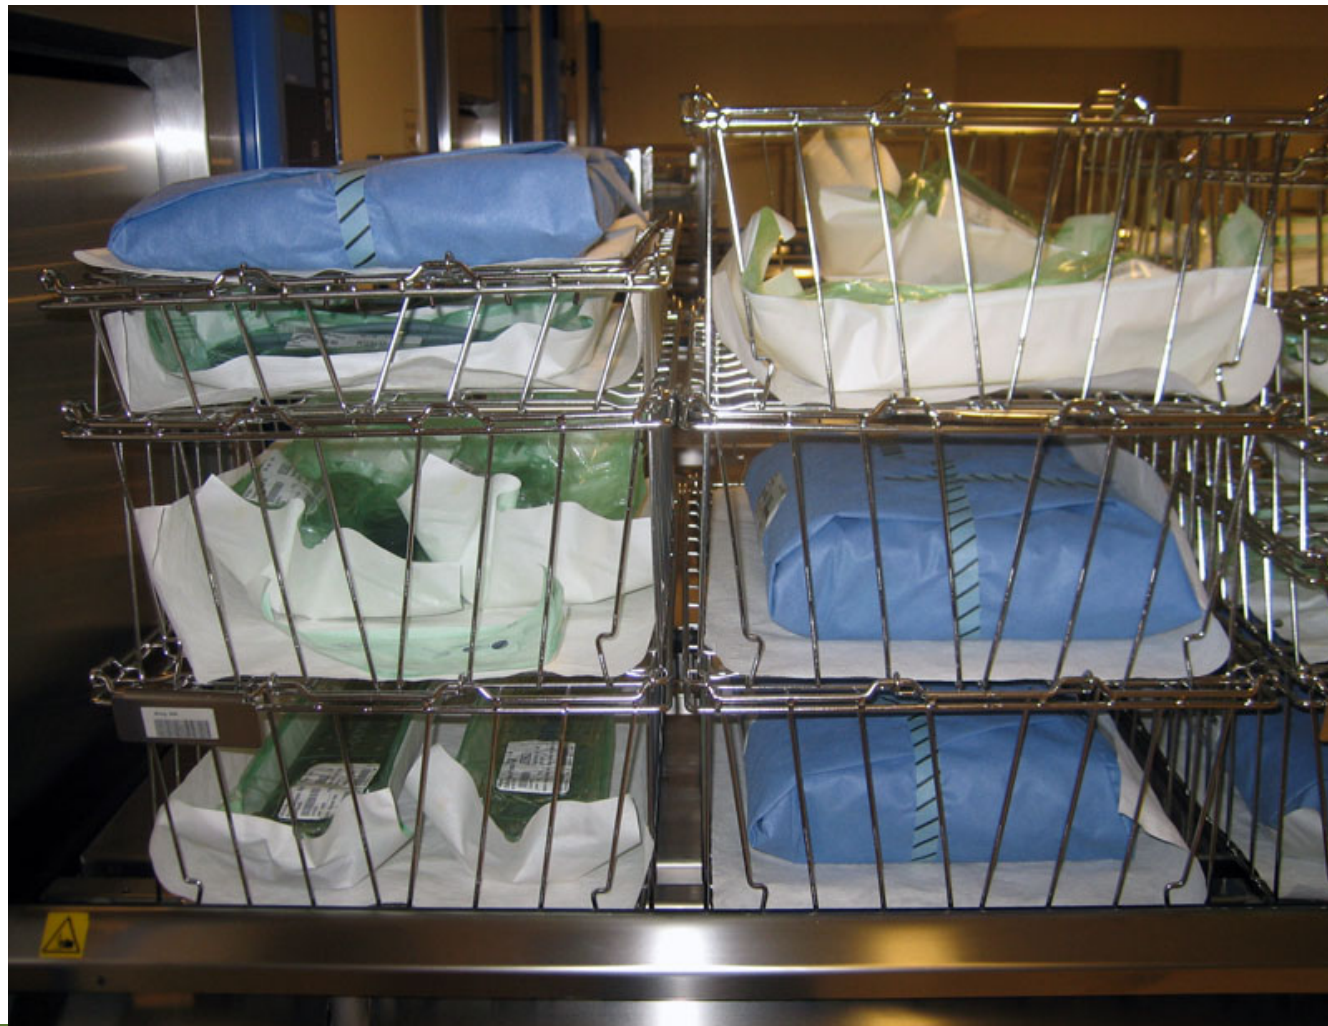
Åtgärd:

Fuktpapper i
Autoklavkorg

Som behålls
vid
Lagerhållning
på op

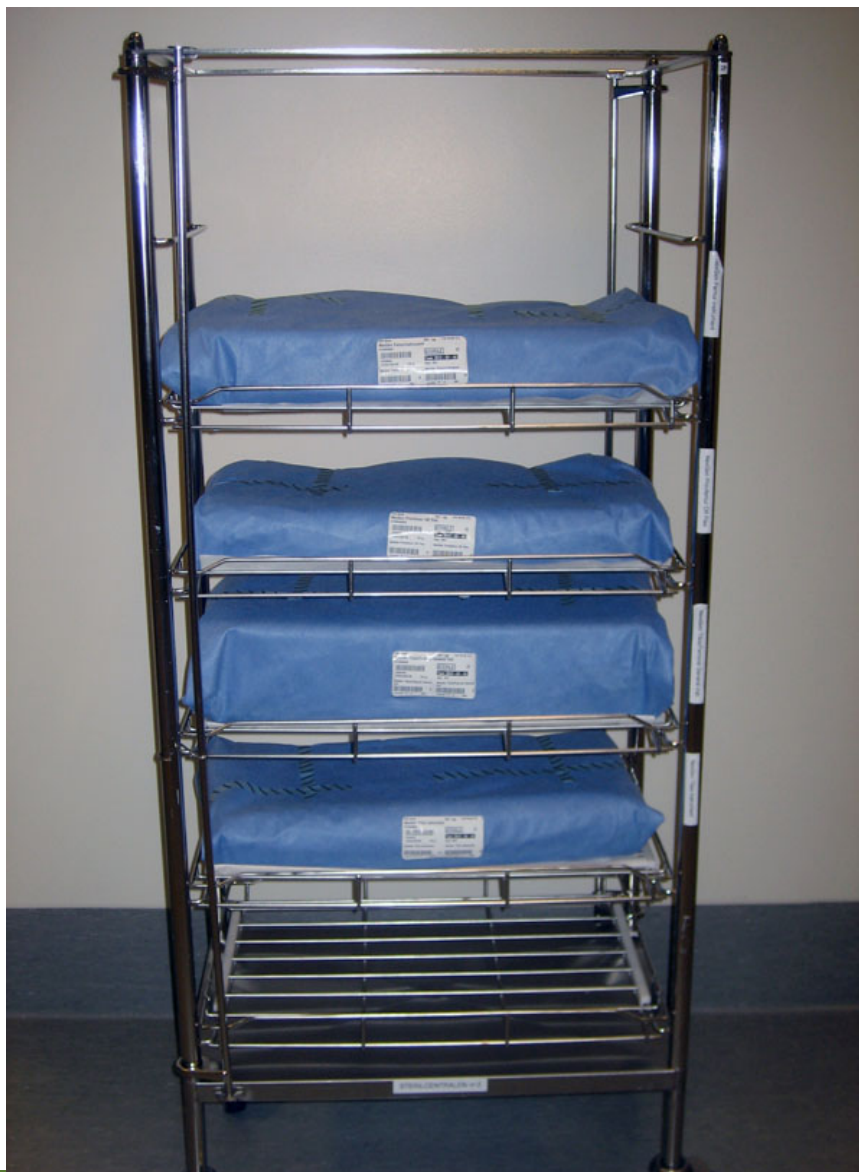
Åtgärd:

Specialkorg-
ställning för
Skrymmande
operations-
galler
